AUTOMNE 2001

Propos de vol

Revue de Sécurité des vols des Forces canadiennes

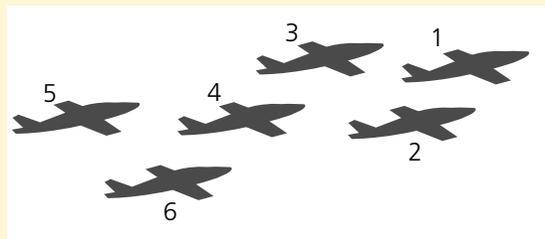
L'accident s'est produit après que la formation de neuf appareils du 431^e Escadron de démonstration aérienne eut quitté l'aéroport international Pearson pour une démonstration au Spectacle aérien national Canadien de Toronto. Les appareils directement impliqués lors de l'accident ont été celui du chef de formation des Snowbirds (114006) et l'appareil numéro 4 (114172) de la formation. Le départ s'est effectué en trois éléments distincts de trois appareils, chaque élément adoptant la formation en flèche « Vic ». L'avion numéro quatre était le chef de formation du deuxième élément. Selon l'exposé avant vol, le regroupement devait se faire peu après le décollage, les deux éléments se rejoignant selon le schéma ci-dessous :

Au moment où le deuxième élément se plaçait en position pour le regroupement, le chef de formation a demandé une réduction de vitesse et de « s'établir dans un virage à droite ». L'appareil numéro quatre a dépassé l'appareil de tête de la formation en passant au-dessous et par environ 50 pieds. Le pilote numéro quatre a alors tenté de reprendre sa position en déplaçant son appareil vers l'arrière. Pendant la manœuvre, le côté gauche de la gouverne de

profondeur et la queue du numéro quatre ont touché le bord d'attaque de l'aile gauche et le réservoir fumigène ventral gauche du chef de formation. L'avion numéro quatre a quitté la formation et il est retourné à l'aéroport international Pearson. Le chef de formation des Snowbirds a coordonné le retour à l'aéroport des autres appareils, et tous sont revenus se poser sans autre incident à l'aéroport international Pearson. L'avion numéro quatre a subi des dommages au couvercle en fibre de verre situé sur le dessus de l'empennage en « T », et il y avait des marques de contact et du métal déchiré sur le côté gauche de la gouverne de profondeur et la queue. L'appareil de tête avait des marques d'impact et des bosses sur le réservoir ventral gauche et le bord d'attaque de l'aile gauche déchiré. L'enquête a montré que même s'il connaissait la procédure appropriée en cas de dépassement, le pilote de l'avion numéro quatre a tenté de récupérer ce dépassement en utilisant une manœuvre non standard. Aussi, au cours de l'instruction et des exercices des Snowbirds, les regroupements droit devant et les dépassements avaient été évoqués, mais ils n'avaient pas fait l'objet d'exercices comme manœuvres distinctes. Par ailleurs, les instructions permanentes du 431^e Escadron ne définissaient pas clairement les procédures de dépassement. Le 431^e Escadron a pris les mesures de sécurité suivantes : Les instructions permanentes de l'escadron ont été modifiées de manière à décrire les diverses procédures de dépassement, à préciser les procédures radio pour les regroupements et les dépassements, à fournir des indications détaillées sur la séquence de regroupement des appareils, à augmenter l'espacement lors du regroupement d'une position que les Snowbirds désignent de « route » à une position « supérieure à la position de route » afin de réduire les risques d'abordage tant que la formation ne s'est pas stabilisée, à interdire tout regroupement de formations d'éléments de trois appareils au-dessus des zones habitées, et à prescrire que les regroupements en formation en flèche dans des environnements internationaux fortement achalandés se feront à la file indienne selon un écart compris entre 500 et 1 000 pieds jusqu'à ce que le chef de formation demande à la formation de se regrouper en formation serrée. Les programmes d'entraînement du 431^e Escadron ont été modifiés pour inclure des exercices de dépassement/regroupement droit devant pour les avions qui se regroupent à partir d'une position située directement à l'arrière. Aussi, plus de détails sur les vitesses, les circuits de vol et les procédures radio sont fournis lors des exposés de vol en formation en ce qui a trait aux décollages, aux regroupements et aux dépassements dans un espace aérien fortement achalandé. L'enquête a aussi recommandé que la 15^e Escadre revoie le soutien aéromédical au 431^e Escadron en cas d'accident en déploiement. Le 431^e Escadron devrait élaborer par la suite une instruction permanente pertinente. Aussi, la 1^e DAC étudie le moyen d'établir une méthode pour que toutes les unités de vol en déploiement dans les FC puissent avoir accès à l'avis ou au soutien d'un médecin de l'air, le cas échéant.

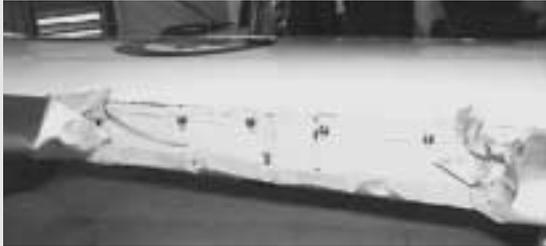
Bord d'attaque appareil #5

Les « Snowbirds » du 431 Escadron de démonstration aérienne (431 EDA) effectuaient un vol à l'intention des médias, deux jours avant leur participation au spectacle aérien de London. Chacun des neuf avions de la formation avait à son bord le pilote et un passager. Les avions n° 1 et 5 s'étaient détachés des sept autres appareils, en formation « Concorde », pour permettre aux représentants des médias de photographier l'avion de tête, puis ils avaient entrepris de rejoindre la formation principale. Pendant cette manœuvre, le pilote de l'avion n° 5 a éloigné son appareil de l'avion n° 1 pour reprendre sa position normale dans la formation principale. En même temps, le pilote de l'avion n° 1 a voulu se positionner de façon à reprendre la tête de la formation princi-

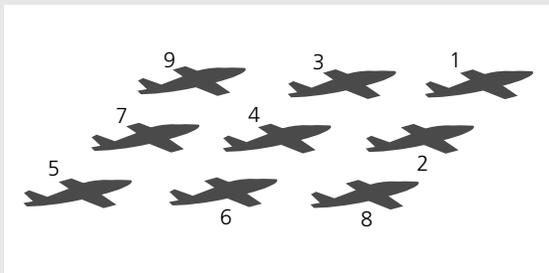
L'avion était le numéro cinq d'une formation de neuf appareils qui se sont posés après un exercice de spectacle aérien au-dessus du terrain de Comox. Au cours du toucher des roues sur la piste 29, l'avion en question s'est posé durement, et le train droit ainsi que le train avant se sont affaissés. Les positions dans la formation sont les suivantes :

Quand la formation s'est posée, le numéro cinq a touché durement le sol. L'appareil a fait un bond et a repris l'air. Puis l'avion a rapidement descendu vers le sol, et les trois trains ont touché durement la piste. Le train droit a été repoussé vers le haut et a défoncé la surface supérieure de l'aile droite avant de s'affaisser.
